CRECHE
RUA EUGÊNIO FURLAN, 345 - BAIRRO NOSSA SENHORA APARECIDA
SALTINHO / SP

RELATÓRIO DE ACOMPANHAMENTO TÉCNICO

NORMA VIGENTE - ABNT NBR 6484/2020

RELATÓRIO DA OBRA - ENSAIOS DE SONDAÇÃO DE SOLO SPT

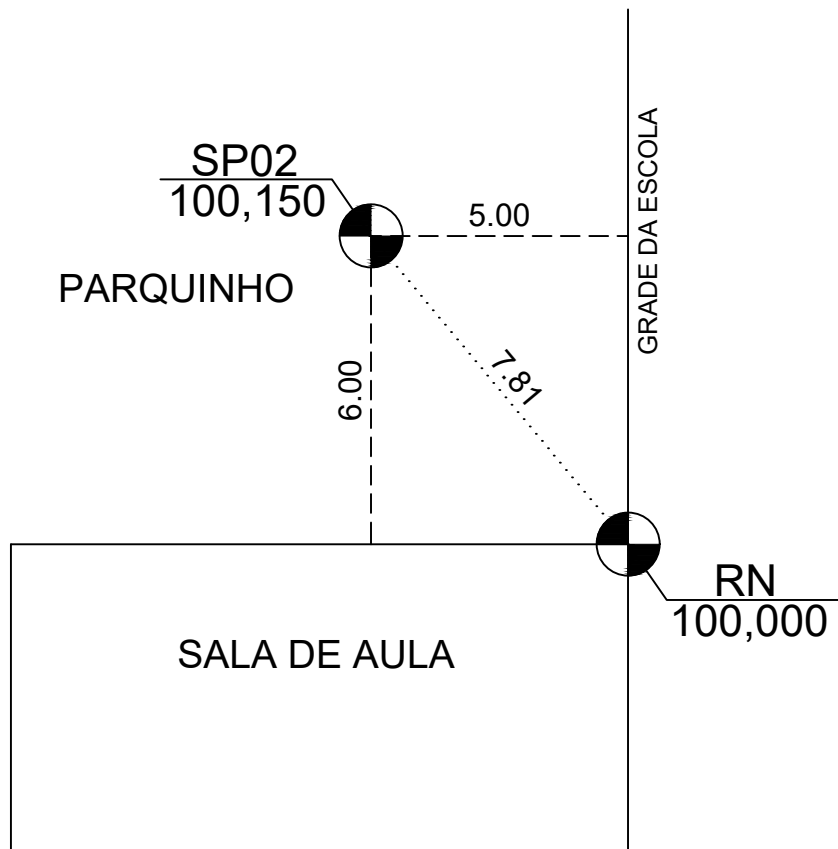
Assunto: **Planta de Locação das Sondagens**
